101. Jahrgang  
Oktober 2024, S. 611–618  
ISSN 0932-8351

# Bautechnik

Marcus Walz, Alexander Bach, Jan Scherzer, Julian Loos

# Schlankheitskur für Stützen in einer Bonner Tiefgarage

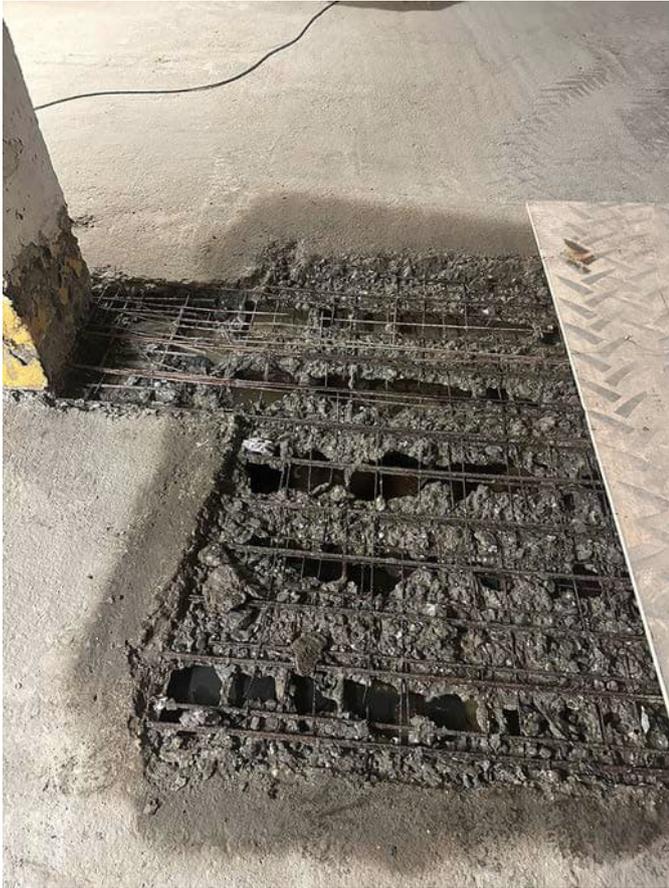
**Bild 3** Stark korrodierte Bewehrung mit deutlichem Querschnittsverlust im Boden- und Stützenbereich (Quelle: Ed. Züblin AG)  
Severely corroded reinforcement with significant cross-sectional loss in the floor and column areas

Darüber hinaus wurden gezielte Bauteilöffnungen vorgenommen, um den Korrosionszustand der Bewehrung detailliert zu prüfen (Bilder 3, 4). Die Ergebnisse dieser Untersuchungen sind alarmierend: An sämtlichen untersuchten Stützenpositionen konnte ein fortschreitender Korrosionsprozess nachgewiesen werden. In einigen Fällen wurde bereits ein erheblicher Materialverlust festgestellt, der jedoch aufgrund der noch vorhandenen Reserven gegenwärtig keine akute Gefährdung der Standsicherheit darstellt.

Im Rahmen der geplanten Baumaßnahmen ist eine alternative Vorgehensweise vorgesehen, die den Rückbau und Neubau der bestehenden Stützen umfasst. Das vorgeschlagene Konzept sieht vor, die aktuellen Stützen unter Einsatz einer temporären Hilfskonstruktion während der Bauzeit zu entfernen. Diese werden durch neue, stumpf gestoßene und schmalere Stahlbetonstützen ersetzt. An den betroffenen Boden- und Wandflächen wird eine entsprechende Betoninstandsetzung durchgeführt.

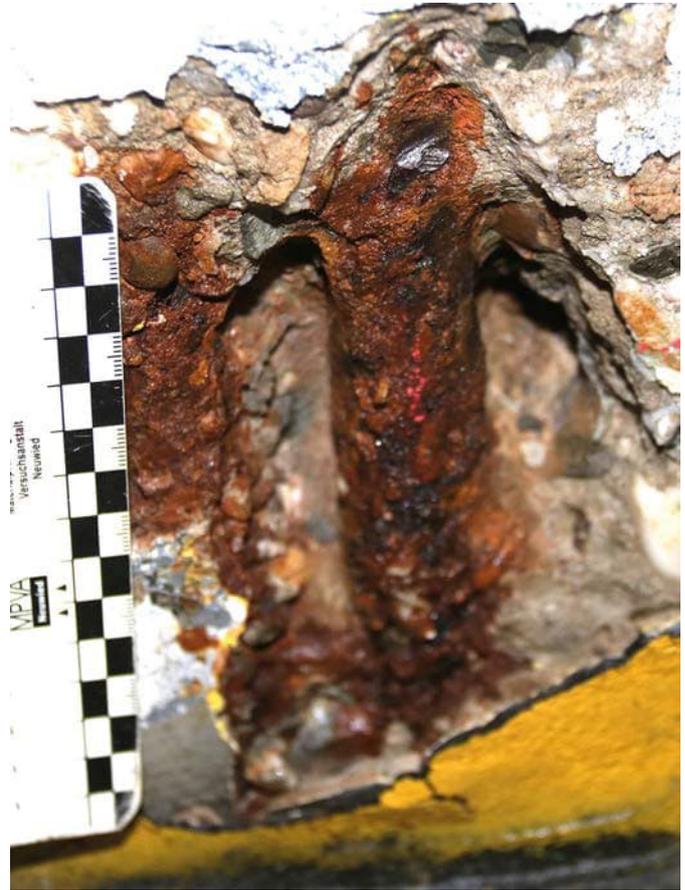
**Bild 4** Stark korrodierte Bewehrung mit deutlichem Querschnittsverlust im Boden- und Stützenbereich (Detail) (Quelle: Ed. Züblin AG)  
Severely corroded reinforcement with significant cross-sectional loss in the floor and column areas (detail)

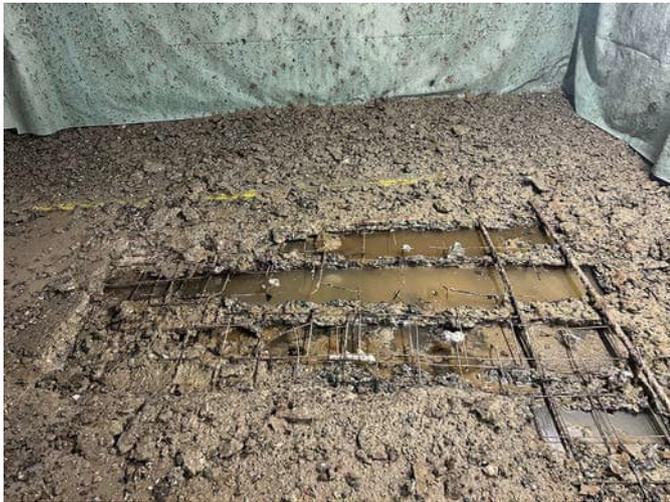
Diese Befunde sind besorgniserregend und unterstreichen die Dringlichkeit weiterer Maßnahmen. Der fortschreitende Korrosionsprozess deutet auf potenziell schwerwiegende strukturelle Schwächen hin, die, wenn nicht rechtzeitig behoben, die langfristige Integrität des Bauwerks gefährden könnten. Deutlich ist der Korrosionsprozess auch in Bild 5 erkennbar.

**Bild 5** Starke Querschnittsverluste bei der Bewehrung, sichtbar nach dem Freilegen mit HDW (Quelle: Ed. Züblin AG)  
Significant cross-sectional losses in the reinforcement, visible after exposure with high pressure water blasting

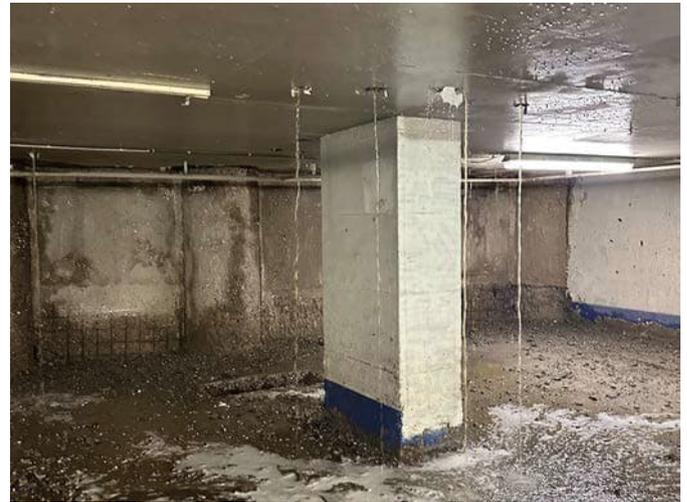
**Bild 6** Entwässerung der mit Wasser gefüllten Hohlkörper in der Decke der Tiefgarage (Quelle: Ed. Züblin AG)  
Drainage of the water-filled hollow bodies in the ceiling of the underground car park

heit vorliegt, darf nicht darüber hinwegtäuschen, dass sofortige und umfassende Sanierungsmaßnahmen erforderlich sind, um die Sicherheit und Langlebigkeit der betroffenen Bauwerke zu gewährleisten. Zusätzlich zu den vorherigen Untersuchungen wurden die Hohlkörper der obersten Geschossdecke einer stichprobenartigen Inspektion mittels Endoskop unterzogen. Dabei konnte festgestellt werden, dass einige der Hohlkörper teilweise mit Wasser gefüllt sind. Diese Beobachtung war Anlass für eine weiterführende Untersuchung der Decke mittels Radarmessung. Durch diese Methode konnten die Hohlkörper, die Wasser enthielten, präzise lokalisiert werden (Bild 6).

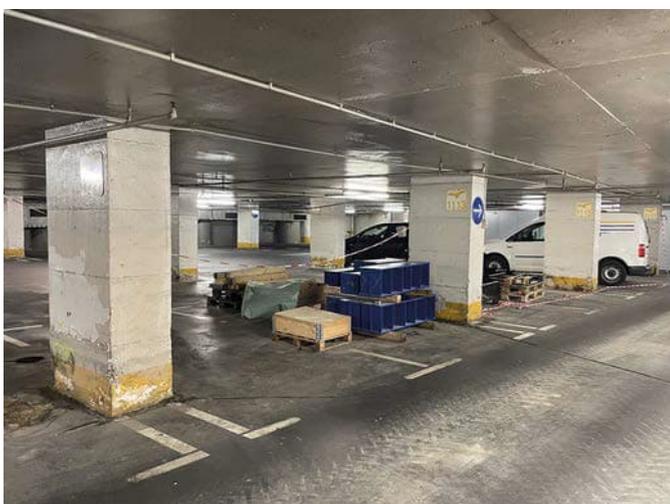
Die Vergrößerung der Stützenquerschnitte hätte erhebliche Konsequenzen für die Tiefgarage. Eine der gravierendsten Auswirkungen wäre die Reduktion der lichten Parkplatzbreiten. Bereits im bestehenden Zustand entsprechen diese Breiten nicht den heutigen Standards, die

eine ausreichende Bewegungsfreiheit und einen sicheren Zugang zu den Fahrzeugen gewährleisten sollen (Bild 7). Eine weitere Verringerung der Parkplatzbreiten durch die Vergrößerung der Stützenquerschnitte würde Nutzungskomfort und -sicherheit weiter beeinträchtigen.

zur Verschmälerung der lichten Parkplatzbreiten führen würde. Die lichten Breiten zwischen den Stützen betragen bereits im Bestand lediglich 4,50m oder weniger, was von den Nutzern bemängelt wird.

**Bild 7** Parksituation im Bestand mit einer lichten Breite von 4,50m für zwei Stellplätze (Quelle: Ed. Züblin AG)  
Parking situation in the existing building with a clear width of 4,50m for two parking spaces

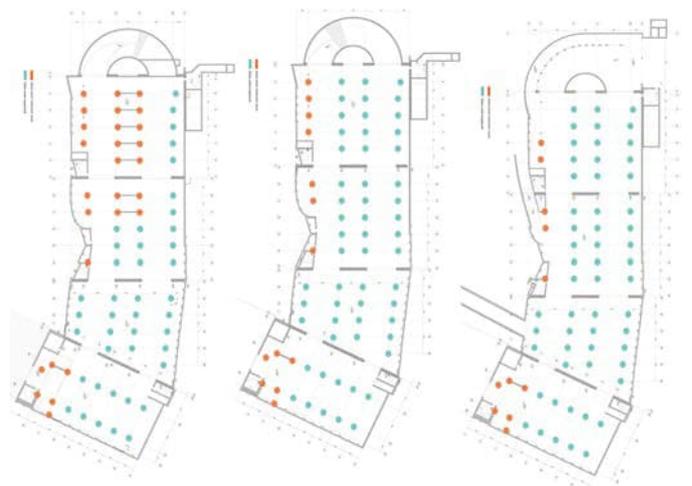
**Bild 8** Grundrisse der Untergeschosse UG3–UG1, orange: herkömmliche Instandsetzung, türkis: vollständiger Stützensaustausch (Quelle: Sweco GmbH)  
Floor plans of the basements UG3–UG1, orange: conventional restoration, turquoise: complete column replacement

Die Betoninstandsetzung der bestehenden Stützen wird ausschließlich an den Stellen vorgenommen, an denen ein Rück- und Neubau aufgrund vorhandener Bebauungen oberhalb der Tiefgarage nicht möglich ist. Dies betrifft insbesondere jene Stützen, die das später errichtete Gebäude Sterntorhaus zusätzlich abfangen. In den nachfolgenden Übersichten sind diese Bereiche klar dargestellt: Orange markierte Stützen werden herkömmlich instand gesetzt, während türkis markierte Stützen einem Rück- und Neubau unterzogen werden (Bild 8).

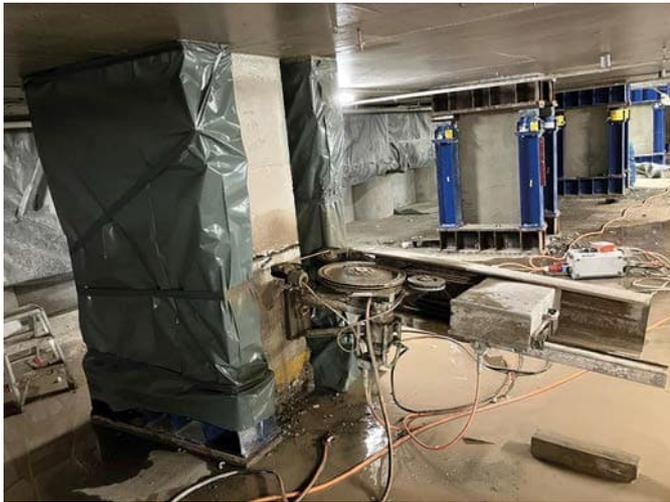
**Bild 9** Abbruch der Bestandsstützen mit Stahlabstützung und hydraulischen Pressen (Quelle: Ed. Züblin AG)  
Demolition of the existing columns, with steel support and hydraulic presses

Durch diese differenzierte Herangehensweise wird eine strukturelle Ertüchtigung der Tiefgarage erreicht, die sowohl den aktuellen baulichen Anforderungen entspricht als auch eine nachhaltige und sichere Nutzung des Bauwerks gewährleistet. Für den Ersatz der oben beschriebenen Stützen wurde auf Grundlage der unten aufgeführten statischen Berechnung (Abschnitt 4.2.1) (Bilder 9, 10) ein entsprechendes Konzept entwickelt.

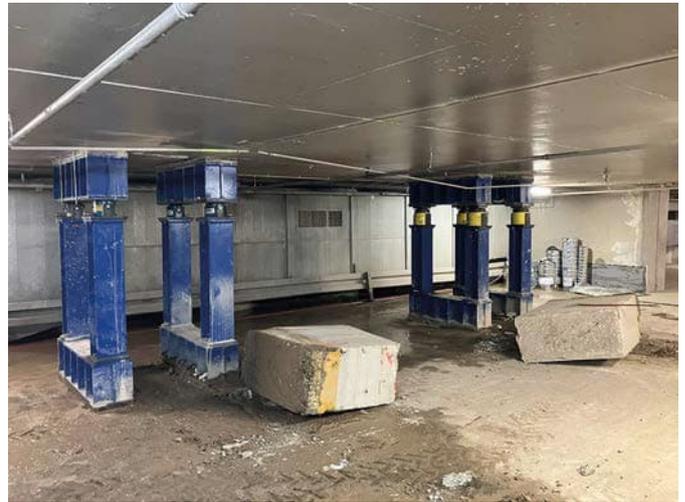
**Bild 10** Bereits entfernte Bestandsstützen (Quelle: Ed. Züblin AG)  
Already removed existing columns

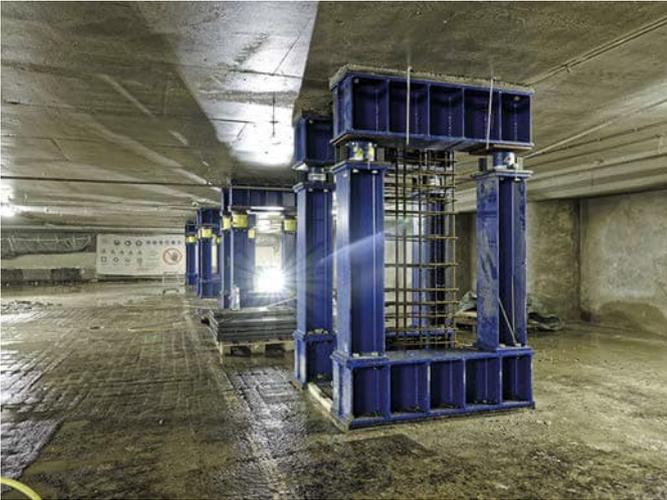
**Bild 11** Vorbereitung der Stahlabstützung und Erstellung der neuen Stützen mit einer Querschnittsbreite von 30 cm (Quelle: Sieber Stahlbau/SteffenSieber; Ed. Züblin AG)  
Preparation of the steel support and creation of the new columns with a cross-sectional width of 30 cm

Der Austausch der Stützen erfolgt gleichzeitig am kompletten Stützenstrang über alle drei Geschosse. Die Stauchung der neuen Stahlbetonstützen wurde rechnerisch ermittelt und durch eine Überhöhung der Decke mittels Hydraulikpressen vorweggenommen. Das Entlasten der vorhandenen Stützen erfolgt synchron über alle Geschosse gleichzeitig, um ein direktes Durchleiten der Lasten bis ins Fundament sicherzustellen und Lastumlagerungen aus dem Stahlbaubehelf zurück in die bestehende Stahlbetonstruktur, die zu Schäden führen könnten, zu vermeiden (Bild 11).

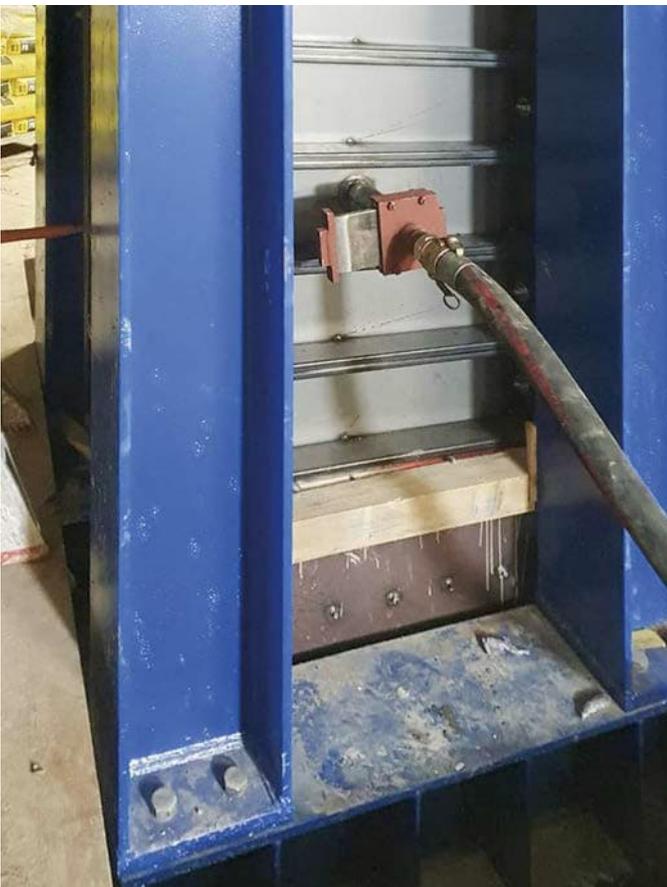
**Bild 12** Herstellung der neuen Stützen mit reduziertem Querschnitt (Quelle: Ed. Züblin AG)  
Manufacture of the new columns with reduced cross-section

Auf Grundlage der neuen Lastermittlung und der geänderten Systembedingungen konnte die ausreichende Tragfähigkeit der Decke nachgewiesen werden. Der stumpfe Anschluss der neuen Stützen an die Bestandsdecke erfolgt über eine Stahlplatte, die die gleichen Abmessungen wie der ehemalige Stützenquerschnitt aufweist (Bilder 12, 13), um die Druckkräfte bei der Einleitung in den Deckenknoten zu verteilen.

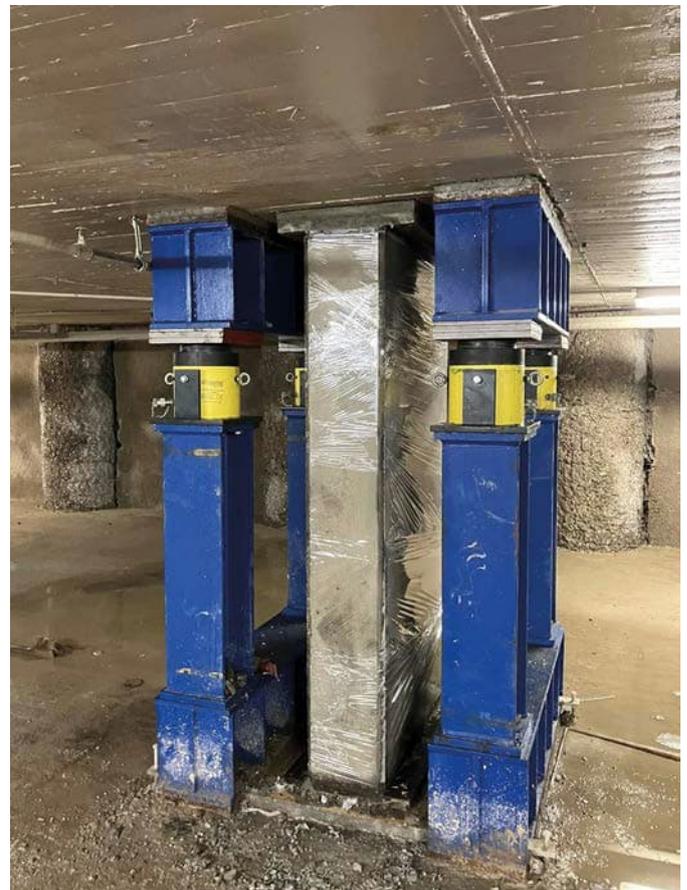
**Bild 13** Lasteinleitung über Stahlplatten mit gleichen Abmessungen wie ehemaliger Stützenquerschnitt (Quelle: Ed. Züblin AG)  
Load transfer via steel plates with the same dimensions as the former column cross-section
