Ein Gruß aus der Vergangenheit

Stichworte Instandsetzung; Denkmalschutz; Stadtmauer; Tiefgarage am Hofgarten; Bonn; Betoninstandsetzung

A greeting from the past

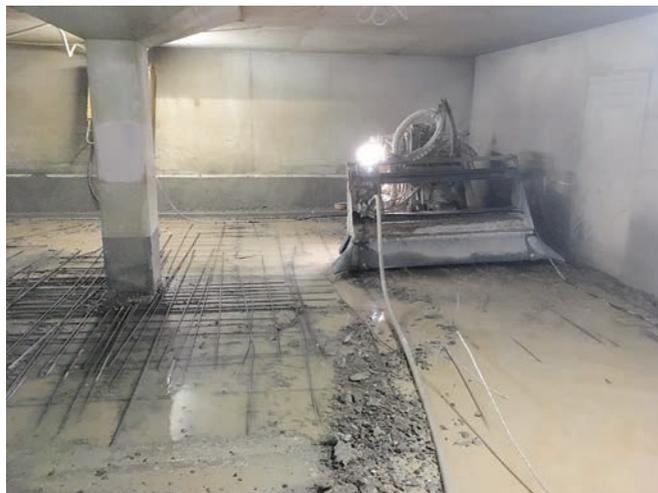
Bei Untersuchungen im Vorfeld der Baumaßnahme stellte sich eine kritische Chloridbelastung des Betons der Zwischendecke sowie der Bodenplatte heraus. Auf der gesamten Fläche von ca. 10 000 m² musste daher der chloridbelastete Beton abgetragen und durch Ort beton ersetzt werden. Sowohl die Zwischendecke als auch die Bodenplatte sind konstruktionsbedingt für die horizontale Abstützung der tragenden Außenwände gegen den von außen wirkenden Erddruck erforderlich. Hieraus ergab sich die Notwendigkeit, die tragenden Außenwände vor Beginn des Betonabtrags in der Fläche mittels abschnittsweise erstellten Wandsockelvorlagen aus bewehrtem Beton zu sichern. Der flächige Betonabtrag erfolgte robotergestützt (Bild 2) mittels Höchstdruckwasserstrahlen

Bild 2 Flächiger Betonabtrag mittels HDW-Roboter im 1. UG
Laminar concrete removal by HDW robot in 1st UG

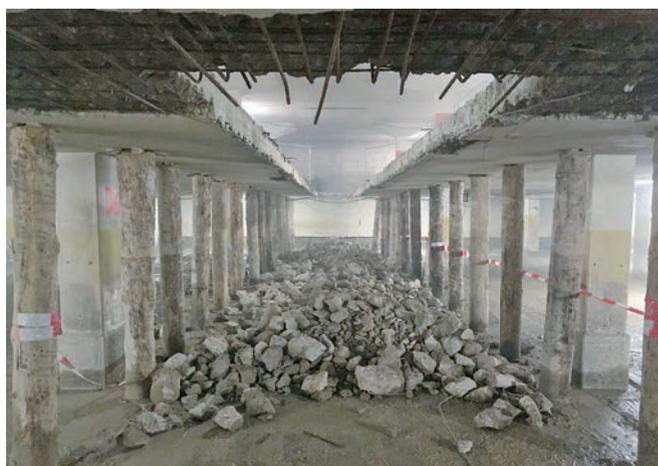
Bild 3 Lokaler Komplettabbruch der Decke
Local complete demolition of the ceiling

(HDW). In stark geschädigten Teilbereichen der Decke erfolgte ein Komplettabbruch (Bild 3) mit anschließender Rekonstruktion in Ort betonbauweise sowie im Bereich der Stützen eine Ergänzung der nur ungenügend vorhandenen Durchstanzbewehrung. Nach erfolgtem flächigem Betonersatz wurden die mittels Kugelstrahlen vorbereiteten Flächen zur Erhöhung der Dauerhaftigkeit mit einem Oberflächenschutzsystem versehen.

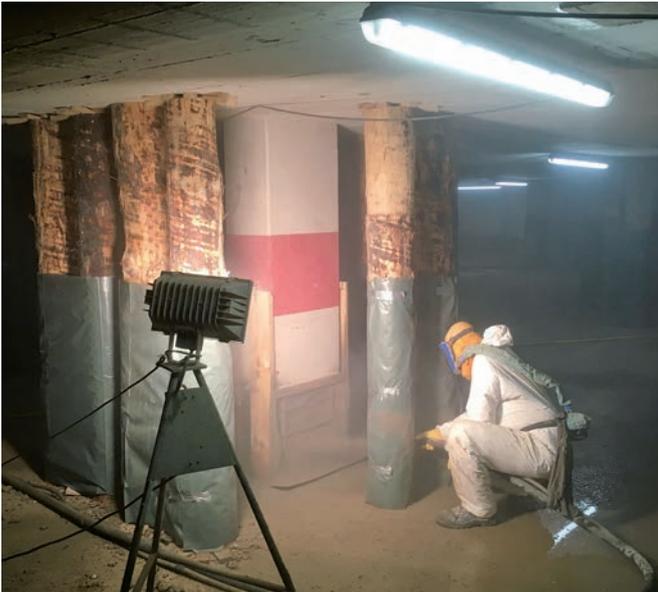
Bild 4 Reprofilierung Stützenfüße mittels Spritzbeton
Reprofiling of column feet using shotcrete

Des Weiteren war ein Abtrag von chloridbelastetem Beton in den Sockelbereichen der Außenwände sowie den mit hohen Lasten beaufschlagten Stahlbetonstützen der Tiefgarage erforderlich. Um die Standsicherheit der Konstruktion während des kleinteiligen HDW-Abtrags mittels Handlanze zu gewährleisten, waren vorab umfangreiche Sicherungsmaßnahmen zur Abfangung der vertikalen Lasten durchzuführen. Die Reprofilierung sowie die notwendige Erhöhung der Betondeckung an den zuvor abgetragenen Stützen- und Wandsockeln erfolgte mittels Spritzbetonauftrag (Bild 4). In Teilbereichen war ein Austausch von bereits stark geschädigten Bewehrungsseisen bzw. die Ergänzung von nicht vorhandener Bewehrung notwendig.

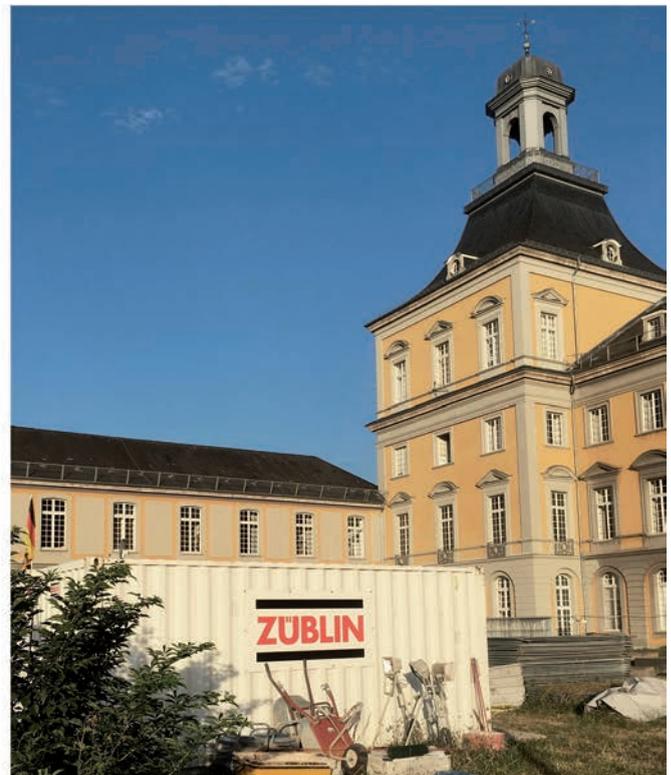
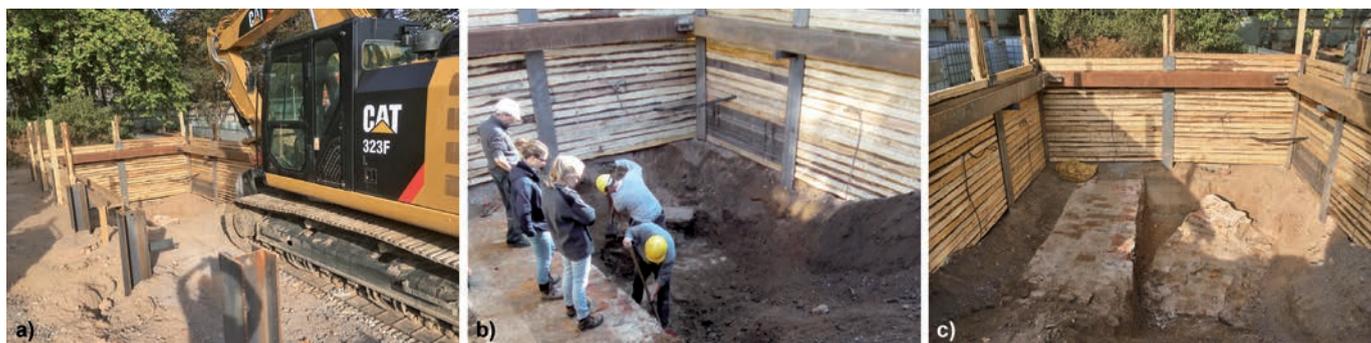
Bei Ausschachtungsarbeiten für den neu zu errichtenden Verbindungstunnel bzw. Aufzugsschacht stieß man auf historisches Mauerwerk (Bild 6). Es stellte sich heraus, dass es sich um Überreste der historischen Stadtmauer Bonns handelt. Diese wurden nach Begutachtung seitens der zuständigen Denkmalschutzbehörden als erhaltenswert eingestuft, was zu einem sofortigen Baustopp der Ausschachtungsarbeiten führte, um mögliche Schäden an der Stadtmauer durch den Einsatz von Großgeräten zu vermeiden.

Bild 6 Ausgrabungsarbeiten Stadtmauer unter archäologischer Begleitung: a) Abtragen des Erdreichs mit Bagger, b) Freilegen des Mauerwerks mit Schaufeln und Begutachtung durch Behörde, c) freigelegte Fragmente der alten Stadtmauer
Excavation of the city wall under archaeological supervision: a) excavating the soil with a digger, b) exposing the masonry with shovels and assessment by employees of the monument protection authority, c) exposed fragments of the old city wall

Aufgrund der örtlichen Gegebenheiten, die keine alternative Lage des Aufzugsschachts erlaubten, fiel die Entscheidung, die Überreste der Stadtmauer in den Verbindungstunnel zum Aufzug zu integrieren und durch Glasscheiben für den späteren Publikumsverkehr sichtbar zu machen. Nach Wiederaufnahme der Bauaktivität erfolgte ein kleinteiliger, teilweise händischer Aushub der Baugru-

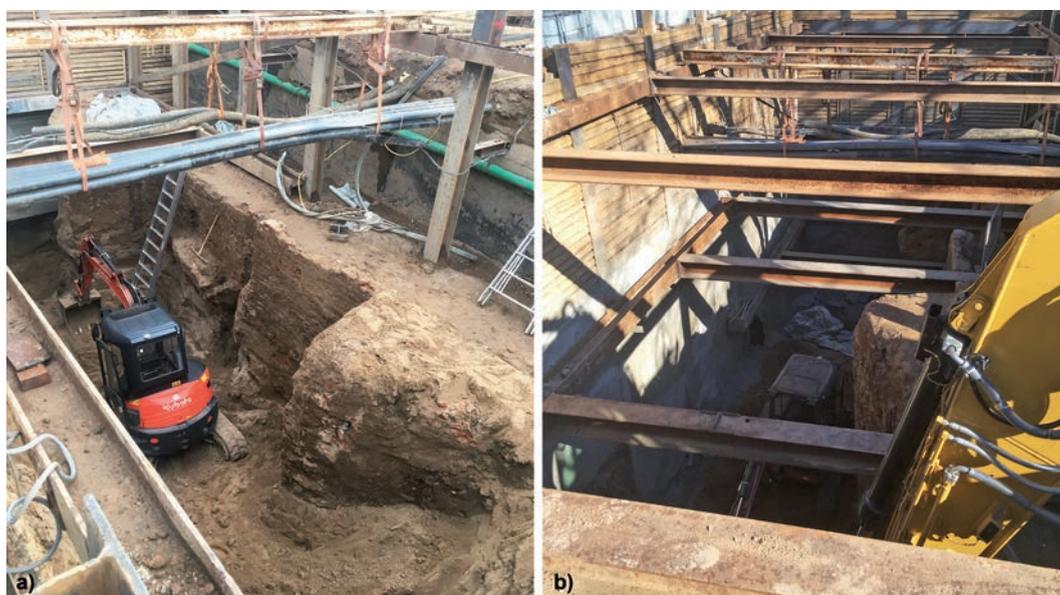
Bild 7 a) Fortschritt der Ausgrabungsarbeiten und b) Erweiterung des Verbaus
a) Progress of the excavation work and b) extension of the shoring

be unter zeitweiliger archäologischer Begleitung, was zu einer Verzögerung des Bauablaufs führte. Da zum Zeitpunkt der ersten Funde die Größe der aufgefundenen Stadtmauerüberreste nicht bekannt war, wurde der Baugrubenverbau gemäß dem Ausgrabungsfortschritt sukzessive angepasst und umfangreich erweitert (Bild 7). Gleichzeitig erfolgte seitens des Planungsbüros eine Anpassung der Rohbauplanung für Verbindungstunnel und Aufzugsschacht nach aktuellem Kenntnisstand der Ausgrabungsarbeiten.

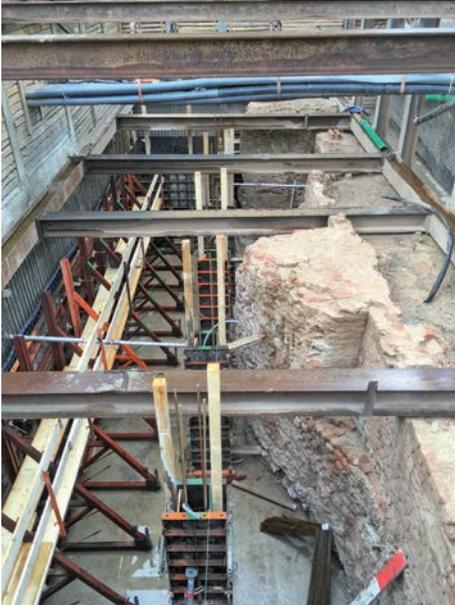
Bild 8 Schalungsarbeiten an Stützen und Außenwänden des Verbindungstunnels (2. UG)
Formwork work on columns and external walls of the connecting tunnel (2nd UG)

folgen. Der Verbindungstunnel sowie der Aufzugsschacht wurden deshalb im Folgenden als WU-Konstruktion geplant und ausgeführt.

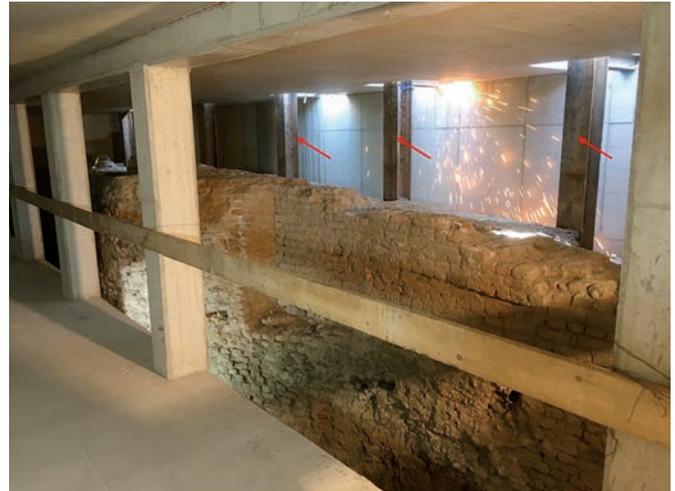
Bild 10 Blick auf die Stadtmauer mit den im Hintergrund befindlichen vertikalen Abstützungen des Verbaus
View of the city wall with the vertical support of the shoring in the background

Die vertikalen Abstützungen im Feld der Decke über dem 1. Untergeschoss konnten aus statischen Gründen erst nach deren Betonage und Aushärtung demontiert werden. Die hierfür vorgesehenen Aussparungen mussten im Nachgang bewehrt und betoniert werden (Bild 10).

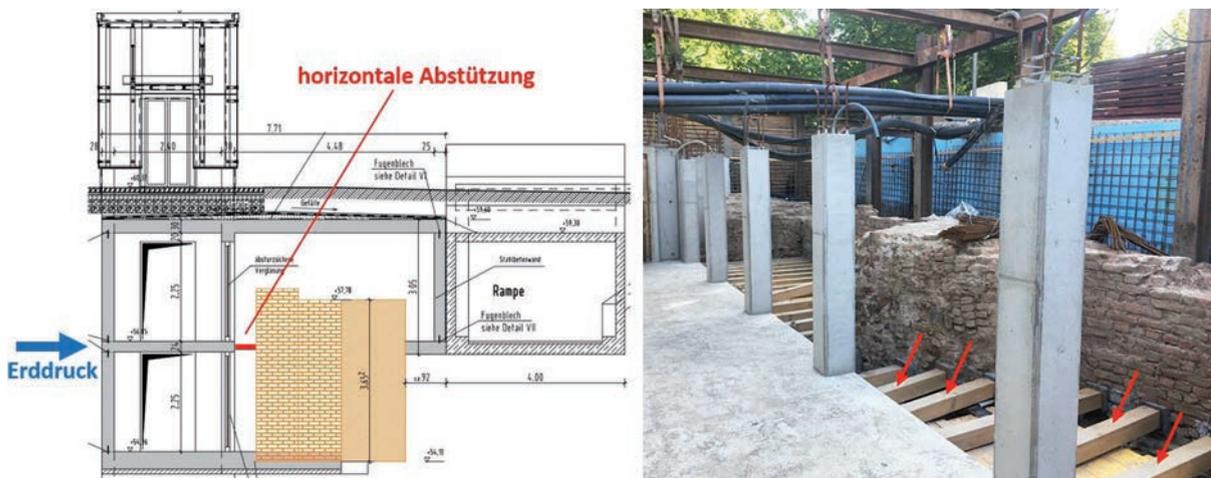
Bild 9 Horizontale Abstützung der Zwischendecke gegen die Stadtmauer
Horizontal support of the false ceiling against the city wall

stand in ihrer Lage gesichert werden. Um ein horizontales „Wegknicken“ der Zwischendecke zu verhindern, wurde diese mittels einer Holzkonstruktion gegen die Stadtmauer gestützt (Bild 9).

Hierzu erfolgte die Befestigung eigens angefertigter Stahlplatten an der Stadtmauer, die als Auflager für die in der Länge gemäß dem vorliegenden Stadtmauerverlauf angepassten Kanthölzer dienten. Die Kanthölzer wurden im Folgenden zwischen Auflager und der Zwischendecke platziert. Sowohl Kanthölzer als auch die Stahlplatten

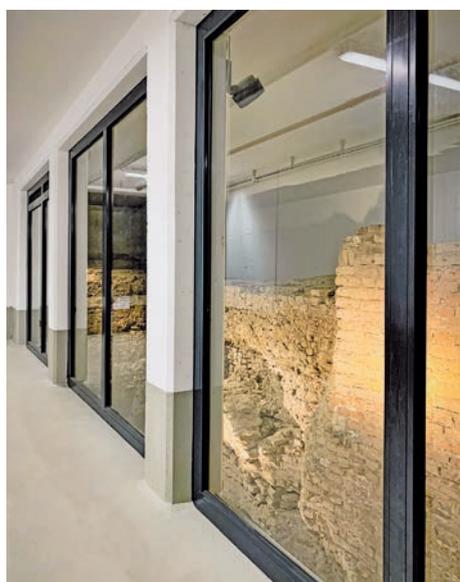
Bild 11 Blick auf Stadtmauer mit montierter Verglasung des Verbindungstunnels
View of the city wall with mounted glazing of the connecting tunnel

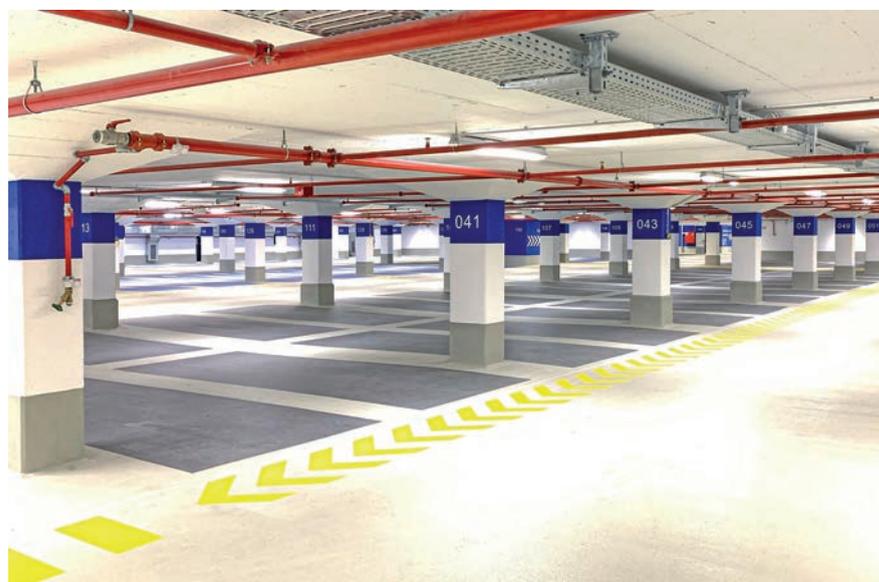
Bild 12 Tiefgarage nach der Fertigstellung der Instandsetzungsarbeiten
Underground car park after completion of the repair work
