# Bautechnik

## Sanierung des Gottfried-Böhm-Parkhauses

Ein Meisterwerk unter Denkmalschutz

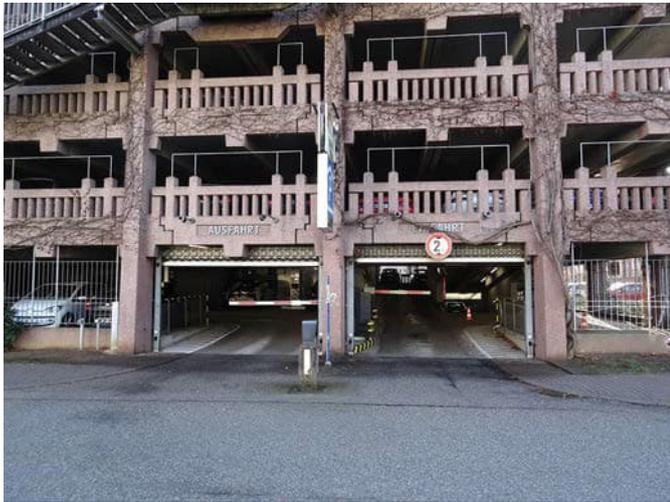
**Bild 2** Nordansicht der Parkhauses Stadtmittre in Landau mit Ein- und Ausfahrt; deutlich zu erkennen sind die Fertigteile der Fassadenkonstruktion  
North view of the city center parking garage in Landau with entrance and exit; the prefabricated parts of the facade construction are clearly visible

tungselemente der Fassade sind vorgehängt und haben eine unregelmäßige Form (Bild 2). An der Nord- sowie an der Südseite sind jeweils Treppenaufgänge vorhanden,

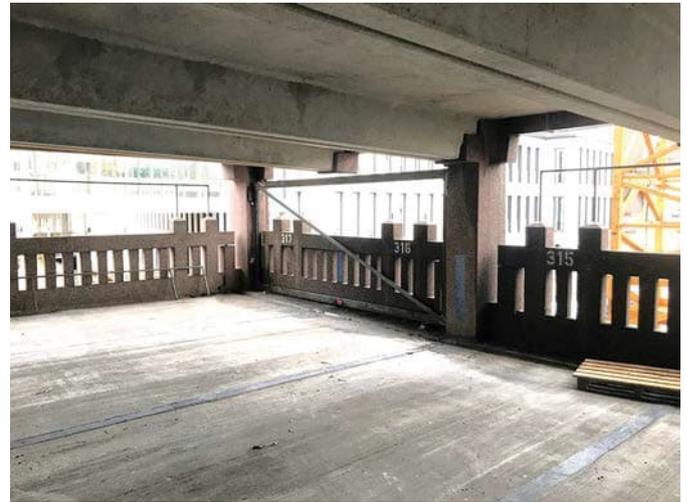
Bei den Geschossdecken handelt es sich um vorgespannte U-förmige Troglplatten mit einem 10 cm dicken Plattenspiegel. Die Troglplattenstege sind am Auflager teilweise ausgeklinkt und liegen über Konsolen auf Wänden, Stützen oder Brüstungsträgern auf. Die Fugen zwischen den Troglplattenelementen wurden vergossen. Bei den vorhandenen Stützen der Außenfassade handelt es sich um durchgehende Stahlbetonfertigteile mit konischem Querschnittsverlauf (von 45/45 cm auf 80/45 cm). Die Stützen sind am Fußpunkt gelenkig und in Höhe der Geschossdecken horizontal gehalten. Die Decken und Stahlbetonwände steifen das Parkhaus längs- und querseitig aus. Ein wesentlicher Vorteil der Konstruktion mit den vorgespannten Trogrägern ist, dass das gesamte Parkhaus im Inneren ohne Stützen auskommt (Bild 3). Damit

**Bild 3** Überblick über Fertigteilkonstruktion mit Spannbetonträgern, Deckenspiegeln und Fertigteilstützen sowie Brüstungselementen  
Overview of the prefabricated construction with prestressed concrete beams, ceiling panel, and prefabricated columns as well as balustrade elements

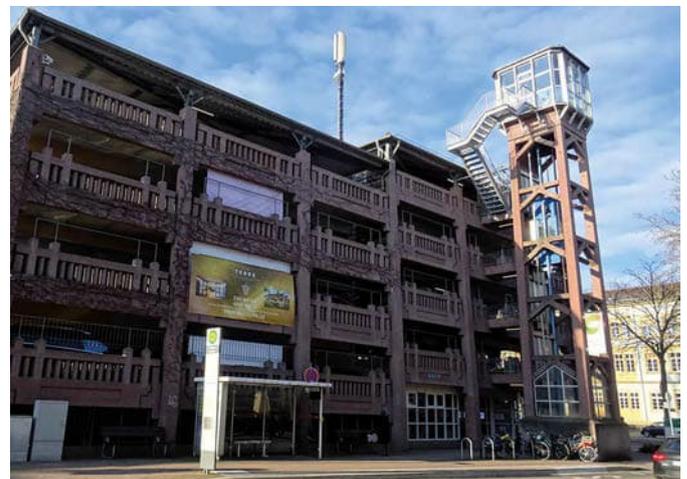
Die Ebenen sind versetzt angeordnet, um die Höhe des Gebäudes zu reduzieren und die Anpassung an das Gelände zu erleichtern. Das Parkhaus bietet Platz für 300 Fahrzeuge und hat eine Nutzfläche von 9000 m<sup>2</sup>. Ein besonderes gestalterisches Element ist der verglaste Aufzugsturm, der an der Ostfassade des Gebäudes angebracht ist. Er ist mit Brücken mit den einzelnen Parkdecks verbunden und ermöglicht einen Blick auf die Stadt und die Umgebung (Bild 4).

**Bild 4** Ostansicht des Parkhauses mit Aufzugsturm und Verbindungsbrücken  
East view of the parking garage with elevator tower and connecting bridges

Im Rahmen der Parkhaussanierung wurde der Aufzugsturm vollständig verglast. Die Standsicherheit des Aufzugsturms wurde durch einen Windlastvergleich zwischen der Neuberechnung gemäß aktuellen Normen und der bestehenden Statik nachgewiesen. Sollte die nach heutigen Normen ermittelte Windbeanspruchung geringer oder gleich der in der Bestandsstatik angesetzten Windbeanspruchung sein, gilt die Standsicherheit als gewährleistet und es sind keine weiteren Nachweise erforderlich.

Darüber hinaus wurden die beschädigten Verbindungselemente zwischen dem Parkhaus und dem Aufzugsturm sowie die Brüstungselemente im Durchgang zum Aufzug entfernt und durch identische Bauteile in Ortbetonbauweise ersetzt. Dieser Austausch erfolgte auch, um die Langlebigkeit der Konstruktion des Aufzugsturms sicherzustellen. Der Einsatz von Ortbeton ermöglicht eine höhere Anpassungsfähigkeit und verbesserte Materialeigenschaften, wodurch die neuen Bauteile den Belastungen besser standhalten können und eine längere Lebensdauer gewährleisten.

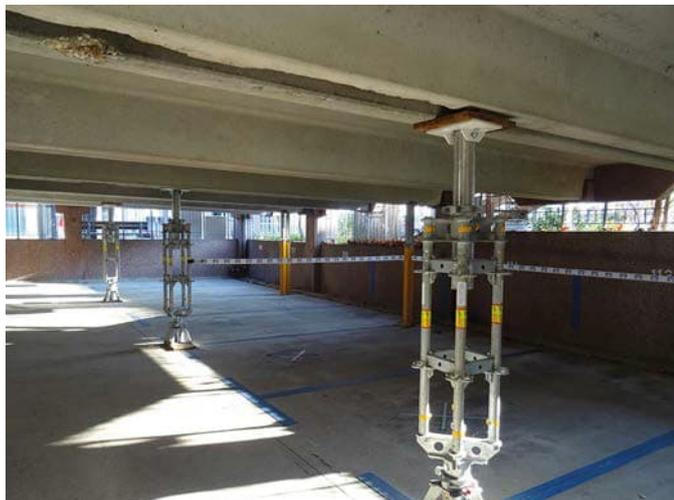
**Bild 5** Spannbetonträger mit größeren Betonabplatzungen und Stahlabfangung  
Prestressed concrete beams with larger spalling of concrete and steel bracing

Zu Beginn der Maßnahme war es notwendig, eine umfassende Schadenskartierung des gesamten Parkhauses durchzuführen. Größere Betonabplatzungen und Rostspuren an Spannbetonträgern in der untersten Parkebene führten zur Sperrung dieser Ebene. Dabei waren als erste Sicherheitsmaßnahme Stahlabfangungen zu installieren (Bild 5).

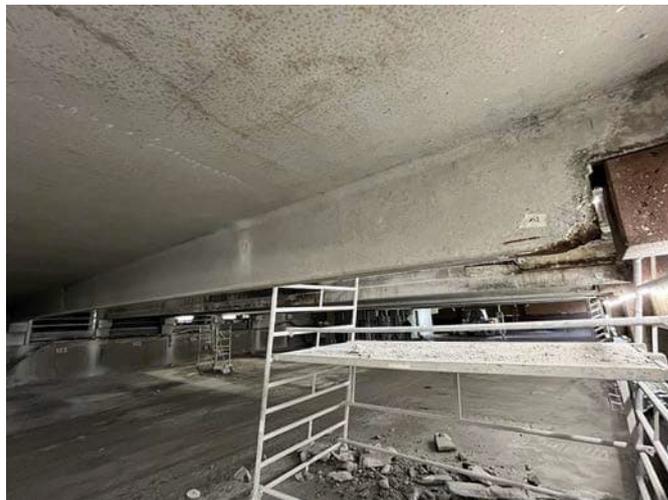
**Bild 6** Spannbetonträger mit größeren Betonabplatzungen im Auflagerbereich  
Prestressed concrete beams with larger spalling in the bearing area

Die Hauptschäden resultieren aus einem, v. a. in den unteren Geschossen, massiven Chlorideintrag infolge eines fehlenden Oberflächenschutzes sowie der inzwischen schadhaften Vergussfugen der vorgespannten Fertigteilträger. Diese Schäden traten sowohl an den Trägern selbst als auch verstärkt an den Auflagern der Spannbetontrogplatten auf (Bilder 6, 7).

Zur Kompensation der für die Dauerhaftigkeit z.T. zu geringen Betonüberdeckung des Bewehrungsstahls der verbleibenden Deckenfelder war zunächst das Einbringen eines Gussasphalts angedacht. Die daraus resultierende zusätzliche Auflast auf den 10 cm dünnen Deckenfeldern konnte statisch von den Bauteilen jedoch nicht aufgenommen werden. In Abstimmung mit dem Bauherrn und einer gemeinsam erfolgten Risikobetrachtung wurde die nach DBV-Merkblatt geforderte Mindestbetondeckung von 40 mm, welche jedoch für neu errichtete Bauwerke gilt, auf die vorhandene Betondeckung in den Bestandsbauteilen reduziert. Um die Langlebigkeit der Tragkonstruktion trotzdem sicherstellen zu können, ent-

schied man sich gemeinsam für ein vollflächiges, rissüberbrückendes und verschleißfestes Beschichtungssystem nach OS10 gemäß DBV-Merkblatt „Parkhäuser und Tiefgaragen“ [1], also für die Applikation eines hochwiderstandsfähigen Oberflächenschutzes, in diesem Fall auf der Basis Polyurea. Die neuen Spann- und Stahlbetonbauteile wurden mit einer Betondeckung von 35 mm ausgeführt.

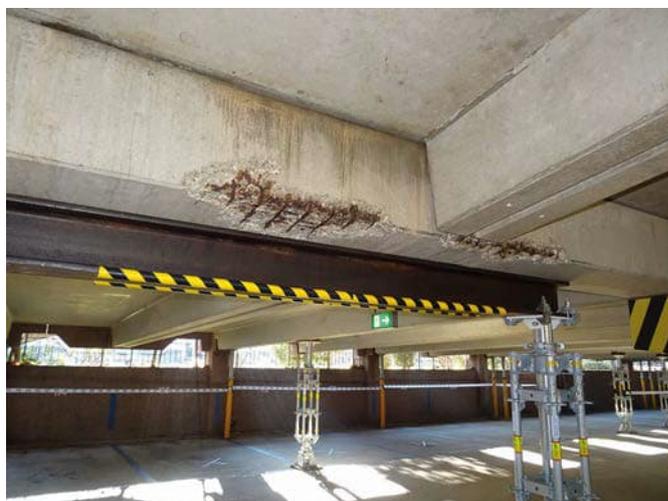
**Bild 7** Stahlbetonträger mit größeren Betonabplatzungen  
Reinforced concrete beams with larger spalling of concrete

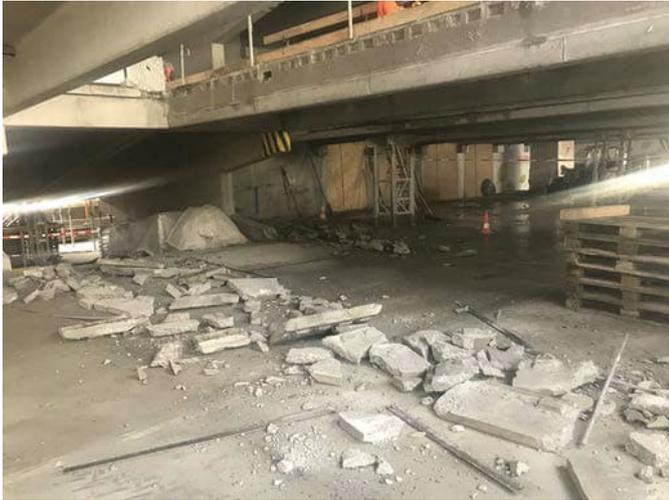
**Bild 8** Abbruch Deckenfeld zwischen bestehenden Spannbetonsträgern  
Demolition of ceiling field between existing prestressed concrete beams

Die Decke über der untersten Parkebene musste fast vollständig rückgebaut und erneuert werden. In den übrigen Parkebenen waren nur vereinzelt Deckenplatten so stark angegriffen bzw. geschädigt, dass diese komplett ausgetauscht werden mussten (Bild 8).

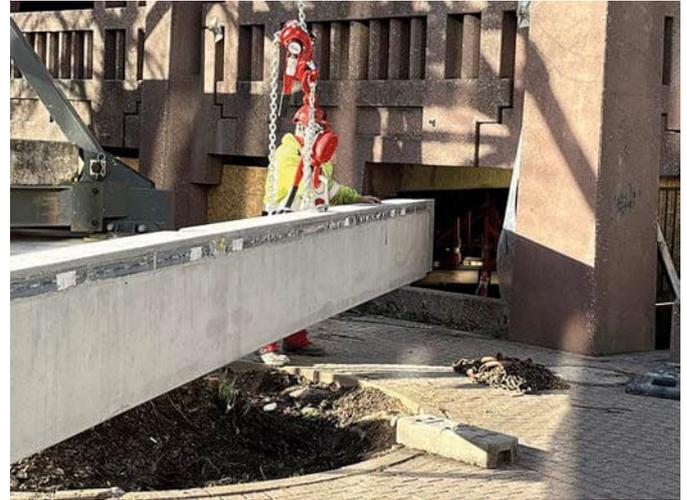
**Bild 10** Einfädeln eines Spannbetonsträgers durch die Fassadenelemente des Parkhauses  
Threading a prestressed concrete beam through the facade elements of the parking garage

Man entschied sich, die Querschnitte der Träger entsprechend aufzutrennen. Die Abmessungen der Spannbetonsträger orientierten sich an den Abmessungen der vorhandenen Trogplattenstege. Die neue Deckenkonstruktion setzt sich aus Spannbetonfertigteilträgern (Masse je ca. 6 t) und einem Plattenspiegel aus Ortbeton zusammen. Für den Transport- und Montagezustand (Bilder 9–12)

Die Decke der unteren Parkebene wurde aufgrund der bereits erwähnten hohen Chloridbelastung fast vollständig erneuert. In den anderen Ebenen wurden nur stark beschädigte Deckenplatten ausgetauscht. In Summe wurden so nahezu 100 Spannbetonträger von außen mit dem Kran durch die Fassadenöffnungen an den entsprechenden Stellen eingefädelt und montiert.

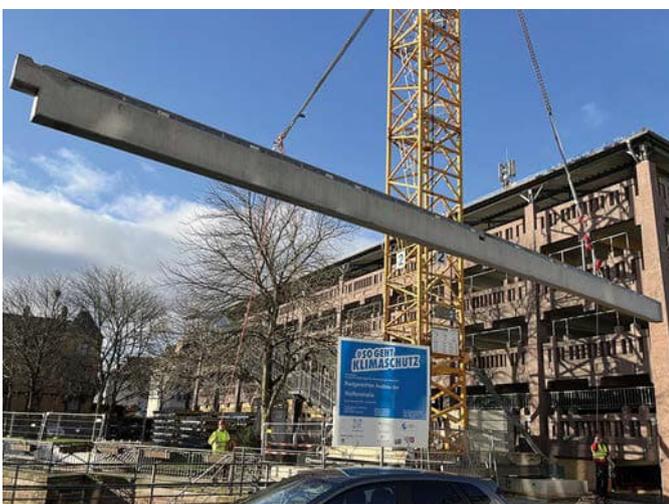
**Bild 9** Heben und Positionierung eines 16 m langen Spannbetonsträgers zur Montage im Parkhaus  
Lifting and positioning of a 16 m long prestressed concrete beam for assembly in the parking garage

musste der Fertigteilträger aus statischen Gründen eine Höhe von 57 cm aufweisen.

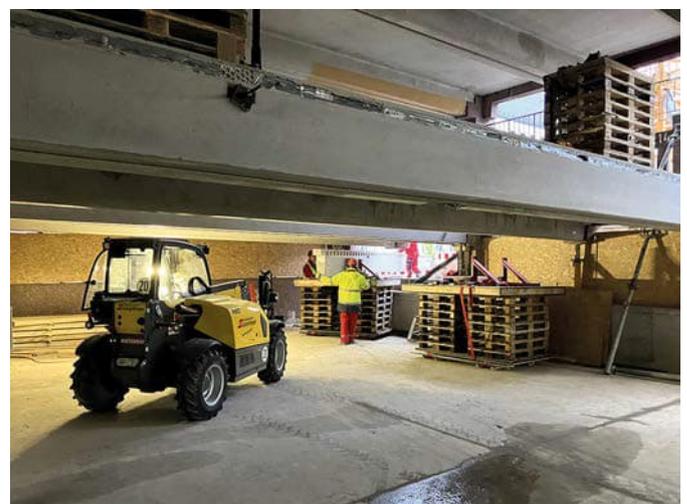
**Bild 11** Einfädeln eines Spannbetonsträgers durch die Fassadenelemente des Parkhauses  
Threading a prestressed concrete beam through the facade elements of the parking garage

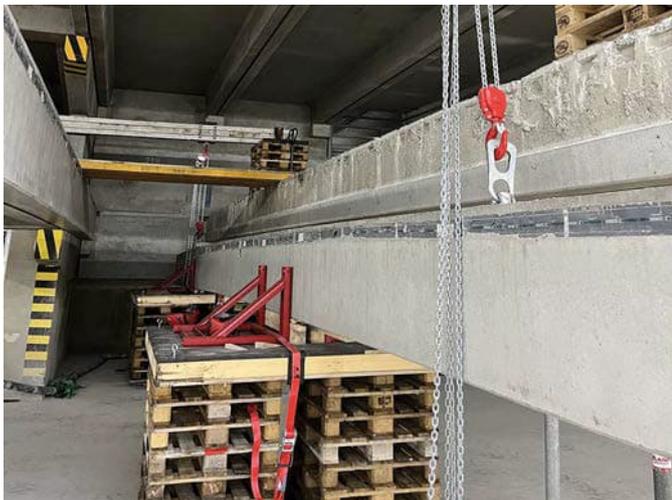
**Bild 12** Platzierung und Montage der neuen 16m langen Spannbetonträger  
Placement and assembly of the new 16m long prestressed concrete beams

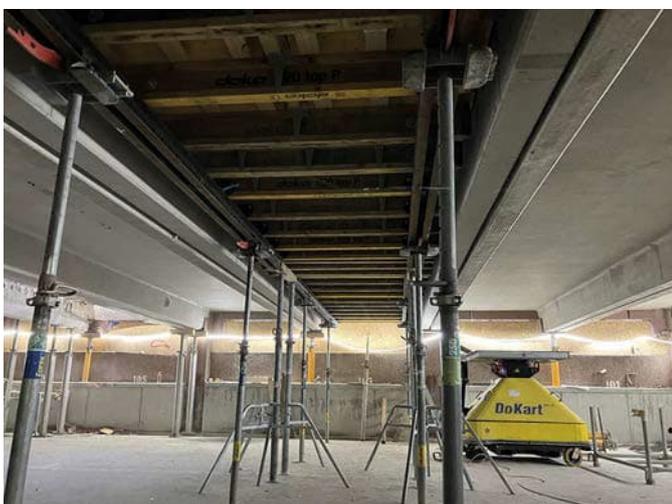
**Bild 13** Schalung für neue Deckenfelder zwischen den Spannbetonträgern  
Formwork for new ceiling fields between the prestressed concrete beams

Für den Anschluss zwischen Spannbetonträger und Fahrbahnplatte wurden Rückbiegeanschlüsse verwendet. Der neue Plattenspiegel aus Ortbeton wurde zur Einhaltung einer ausreichenden Biegeschlankheit mit einer Stärke von 11 cm (zuvor 10 cm) ausgeführt.

Die unterste Parkebene wurde nahezu vollständig erneuert, in den anderen Ebenen wurden nur stark beschädigte Platten ausgetauscht (Bild 13).

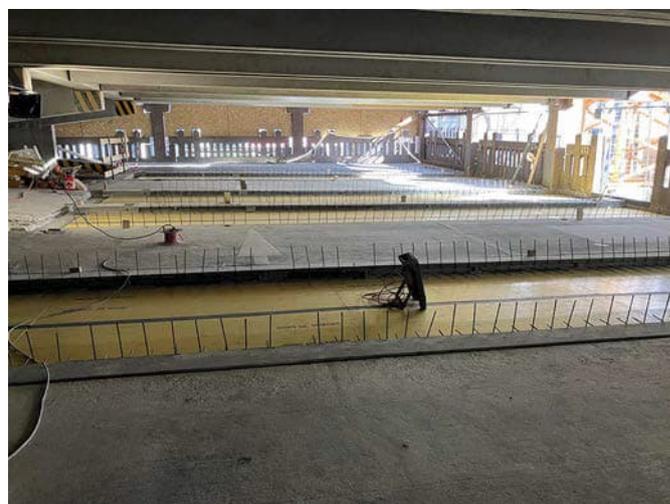
**Bild 14** Schalung für neue Deckenfelder zwischen den Spannbetonträgern  
Formwork for new ceiling fields between the prestressed concrete beams

Die Decken selbst erforderten ein methodisches Vorgehen, da jedes Deckenfeld das benachbarte stabilisiert. Aus diesem Grund konnten die Deckenfelder nur nacheinander ersetzt bzw. saniert werden, um die gegenseitige Stabilität zu gewährleisten (Bild 14).

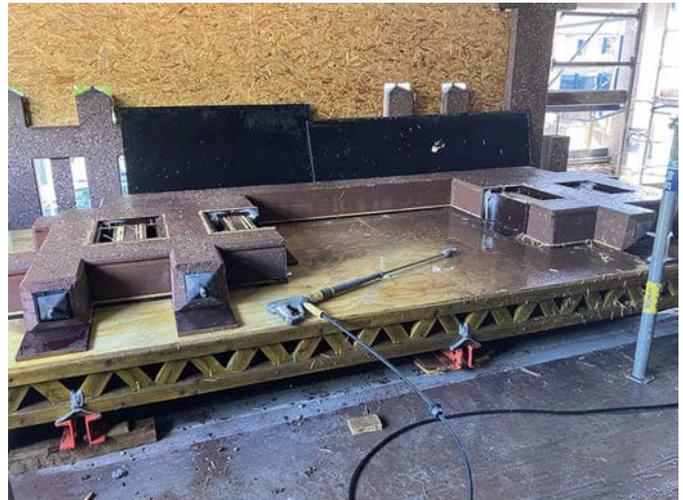
**Bild 15** Herstellung der Brüstungselemente mit baustellenseitig eingefärbtem Transportbeton und Oberflächenbearbeitung  
Manufacture of parapet elements with on-site colored ready-mix concrete and surface finishing

Zu diesem Zweck wurden vor Ort aufwendige und eigens angefertigte Schalungen erstellt, die präzise an die spezifischen Anforderungen bzw. Geometrien des bestehenden Sichtbetons angepasst wurden (Bild 15). Der verwendete Ortbeton wurde mit speziellen Pigmenten eingefärbt, um die charakteristische rote Farbe zu erreichen, die das Bauwerk ursprünglich auszeichnete.

Die Oberflächenbearbeitung des Betons erfolgte in Handarbeit, um die Textur und das Erscheinungsbild der ursprünglichen Sichtbetonelemente so genau wie möglich zu reproduzieren. Diese manuelle Anpassung war unerlässlich, um die feinen Nuancen und die spezifische Struktur des ursprünglichen Materials zu erfassen und sicherzustellen, dass sich die neuen Elemente harmonisch in das historische Gesamtbild einfügen.
