# Instandsetzung und Ertüchtigung der Vogelsangbrücke in Esslingen am Neckar

## Redevelopment and strengthening the Vogelsang Bridge in Esslingen am Neckar

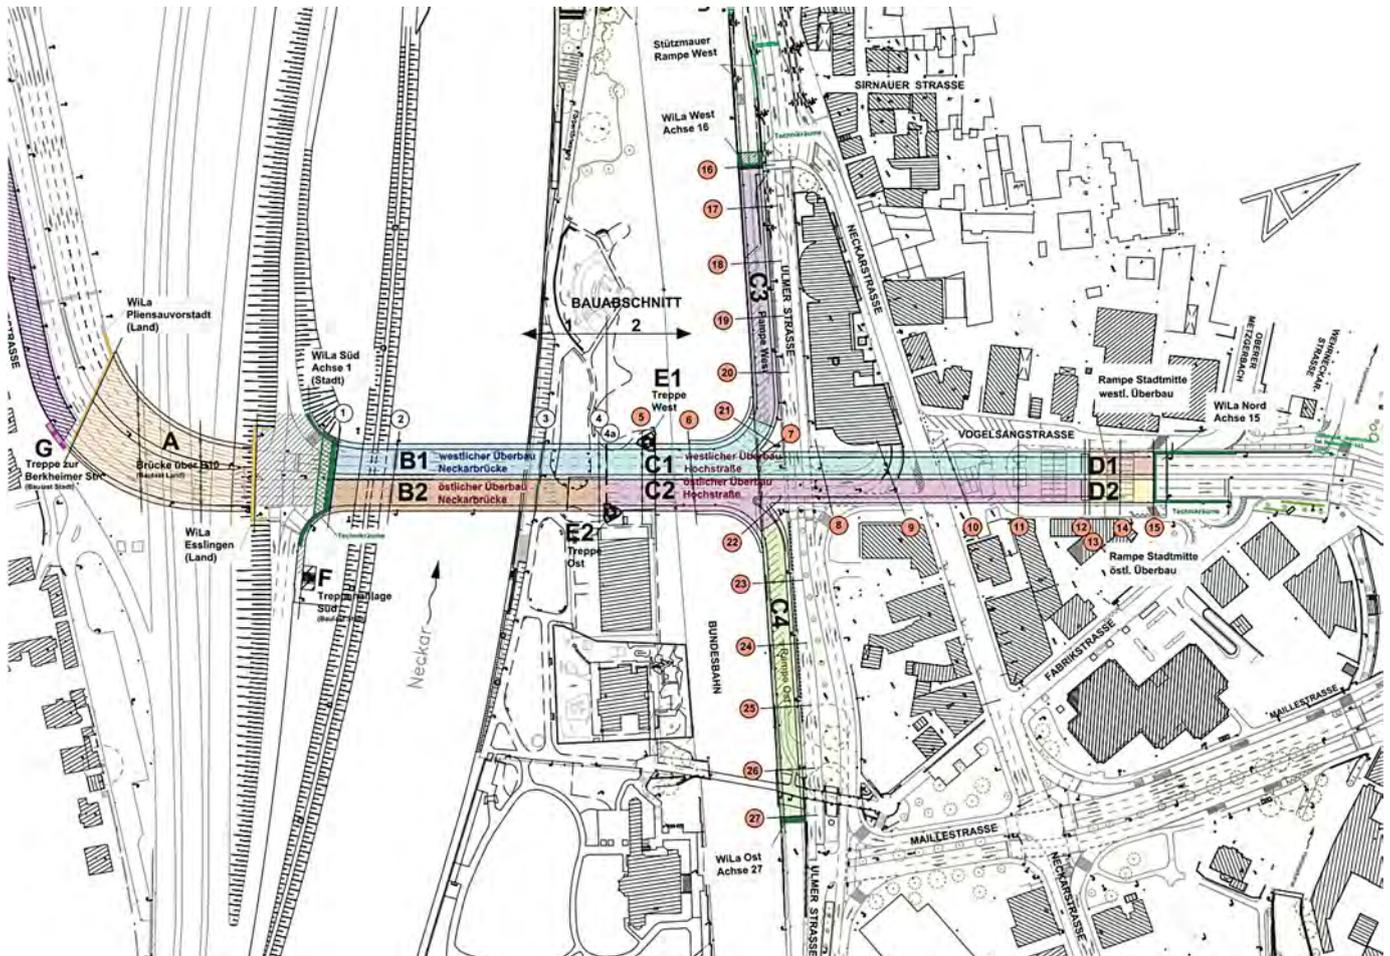
**Bild 1** Übersichtsplan Vogelsangbrücke mit Gliederung in 13 Teilbauwerke  
Overview of the Vogelsang bridge with a breakdown into 13 substructures

Die Vogelsangbrücke gliedert sich in insgesamt 13 Teilbauwerke. Hierzu gehören die Bauwerke im Bereich der Bundesstraße B 10 und des Neckars mit einem einzelnen Hohlkastenquerschnitt (Teilbauwerke A, B), die Bauwerke mit einsteigigen Plattenbalken als Hohlquerschnitt über den Gleisen der Deutschen Bahn und über den innerstädtischen Park- und Straßenbereichen (Teilbauwerke C, D) sowie die Rampenbauwerke C3, C4 und drei Treppennebauwerke (Teilbauwerke E, F, G) (Übersichtsplan Bild 1).

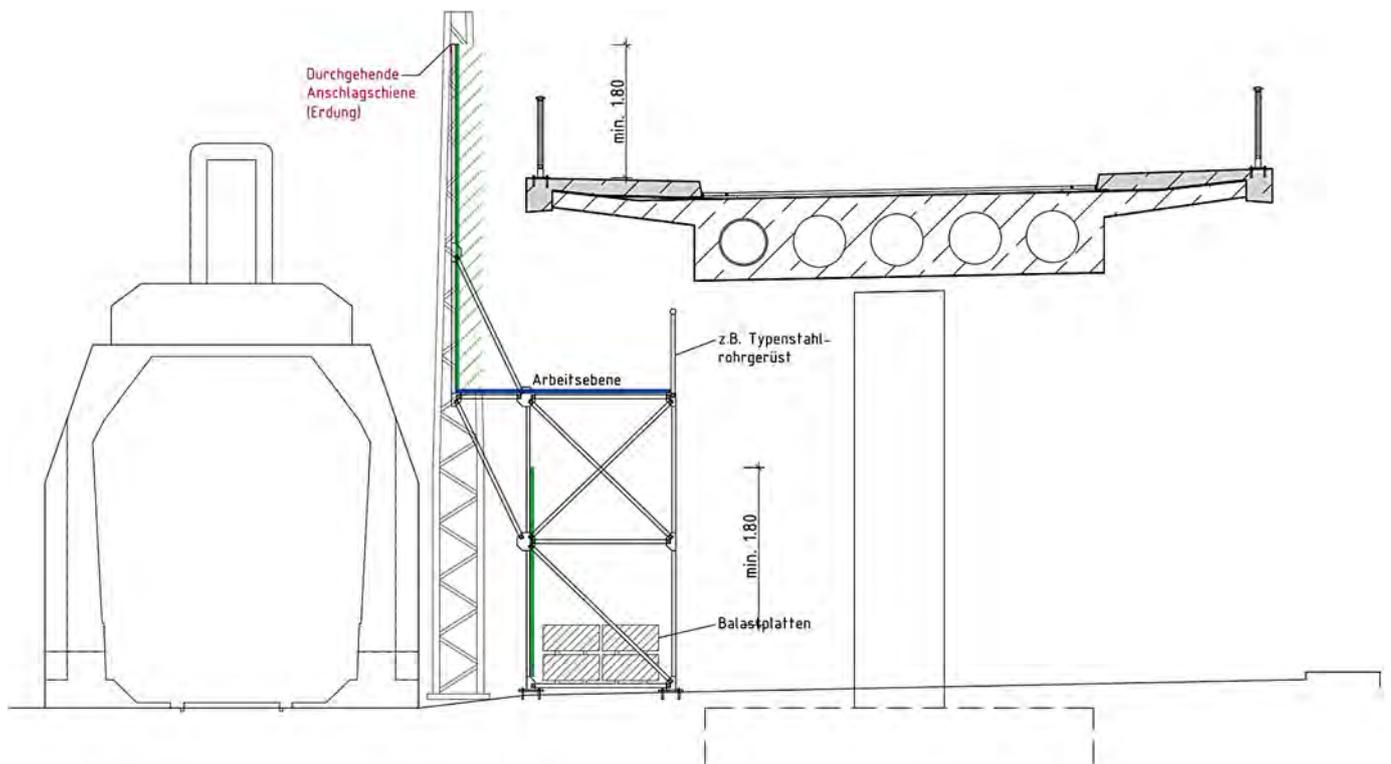
**Bild 2** Massive Schutzwand zum Bahnbereich entlang Rampenbauwerken C3, C4  
Massive protective wall to the railway area along rampstructures C3, C4

Einsatzzeiten zwischen 3 und max. 6 h sind sämtliche Kappentraggerüste für die Mittel-/Außenkappen, die Schutzwände sowie sämtliche Leitungs- und Kabelleerrohrtrassen für alle drei Bauabschnitte herzustellen. Der Bahnbereich ist von der Baustelle durch eine massive Vollwand entlang der Rampenbauwerke C3, C4 zu schützen, die eine Höhe von mind. 1,80 m über Bauwerksoberkante besitzt (max. Wandhöhe über Gelände bis ca. 11 m), und die Wand ist für Zugdurchfahrten bis 160 km/h zu bemessen (Bild 2). Alle Kappentraggerüste sind staub- und wasserdicht und mit einer Erdung im Bahnbereich auszubilden.

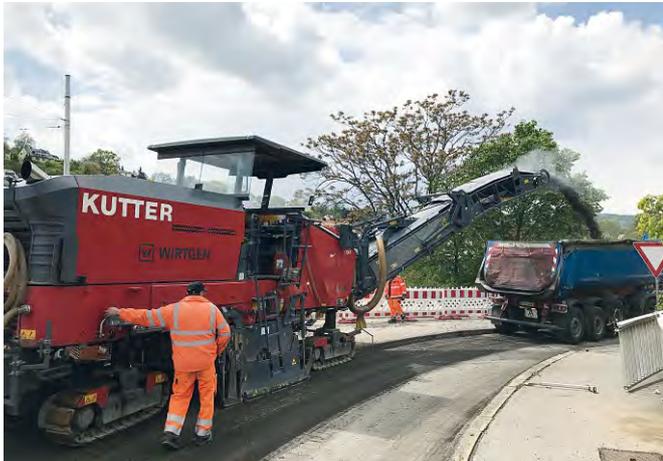
**Bild 3** Entfernung der Asphaltbeläge bis zur Abdichtung  
Removal of the asphalt pavement to the sealing

Nach Fertigstellung der Traggerüste auf dem gesamten Bauwerk wurde Anfang Mai mit den Abbrucharbeiten begonnen. Die Asphaltbeläge wurden bis zur Abdichtung mit einer Straßenfräse aufgenommen (Bild 3).

Dabei wurde permanent die Frästiefe durch einen Mitarbeiter kontrolliert und bei Erfordernis angepasst. Ein Bagger mit Schälmesser entfernte anschließend verbleibende Asphaltreste und die aus Bitumenschweißbahnen

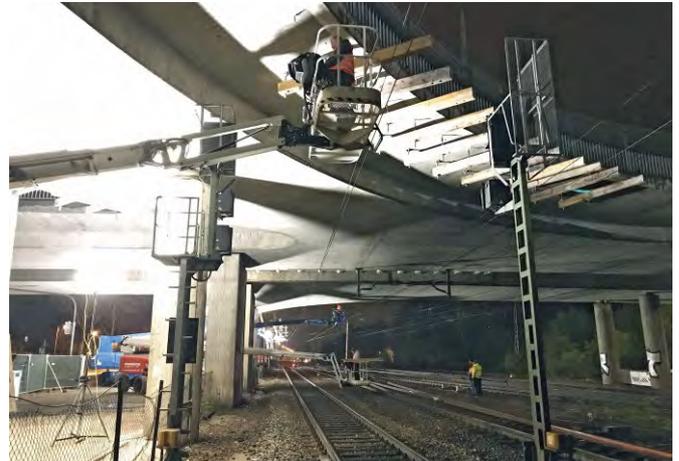
**Bild 4** Nachtarbeit Gerüstmontage im Gleisbereich der Deutschen Bahn  
Night work framework installation in the track area of Deutsche Bahn

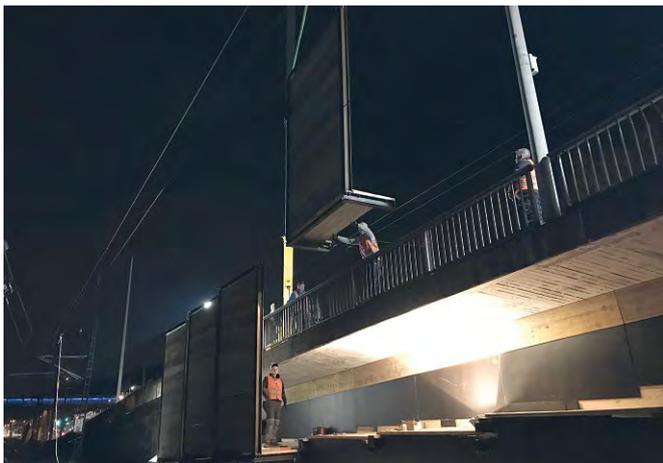
**Bild 5** Nachtarbeit Montage Schutzwand im Gleisbereich der Deutschen Bahn  
Night work installation protective wall in the track area of Deutsche Bahn

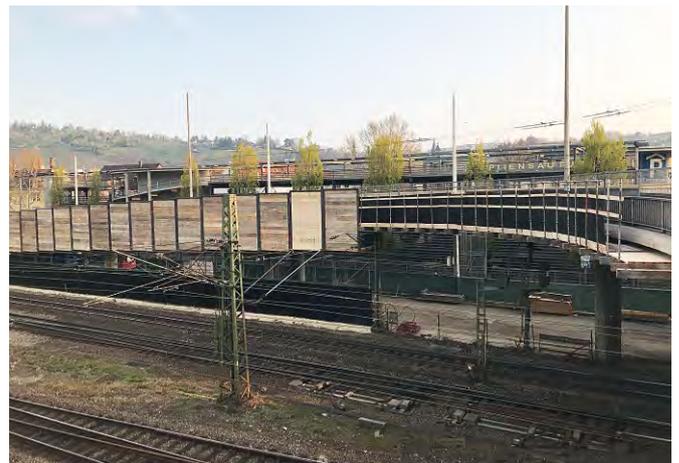
**Bild 6** Montierte Schutzwand und Traggerüst über dem Gleisbereich  
Mounted protective wall and support frame over the track area

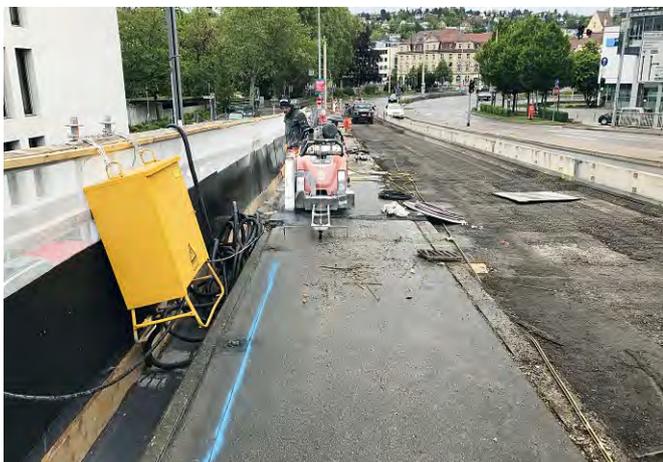
**Bild 7** Schneidevorgang am Kappengesims  
Cutting process on bridge cap

bestehende Abdichtung. Der Rückbau der Kappen erfolgte erschütterungsarm, indem die Gesimse auf den Traggerüsten unterbaut und abgesägt wurden. Das Abheben und Verladen der durchtrennten Kappenbauteile erfolgte mit einem Kettenbagger. Die Abbrucharbeiten und die Beräumung der Brückentafel erfolgten bis Ende Mai 2019.

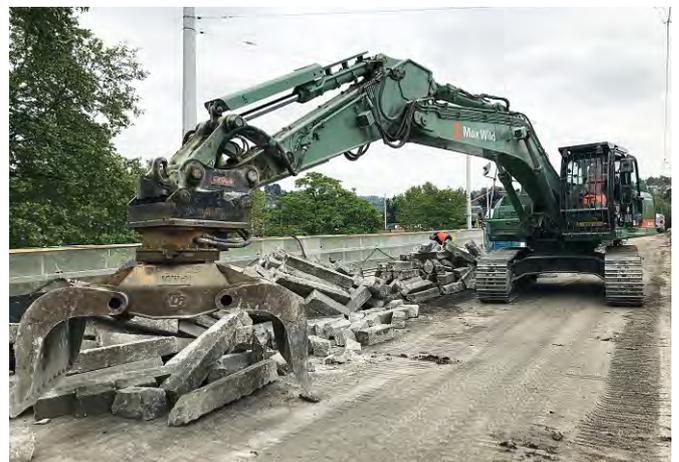
**Bild 8** Abheben der geschnittenen Kappenteile mit Kettenbagger  
Lifting the cut cap parts with crawler excavator
